SMILESサブミリ波局部発振器系の 不具合調査結果

平成23年1月19日

情報通信研究機構 理事 熊谷博

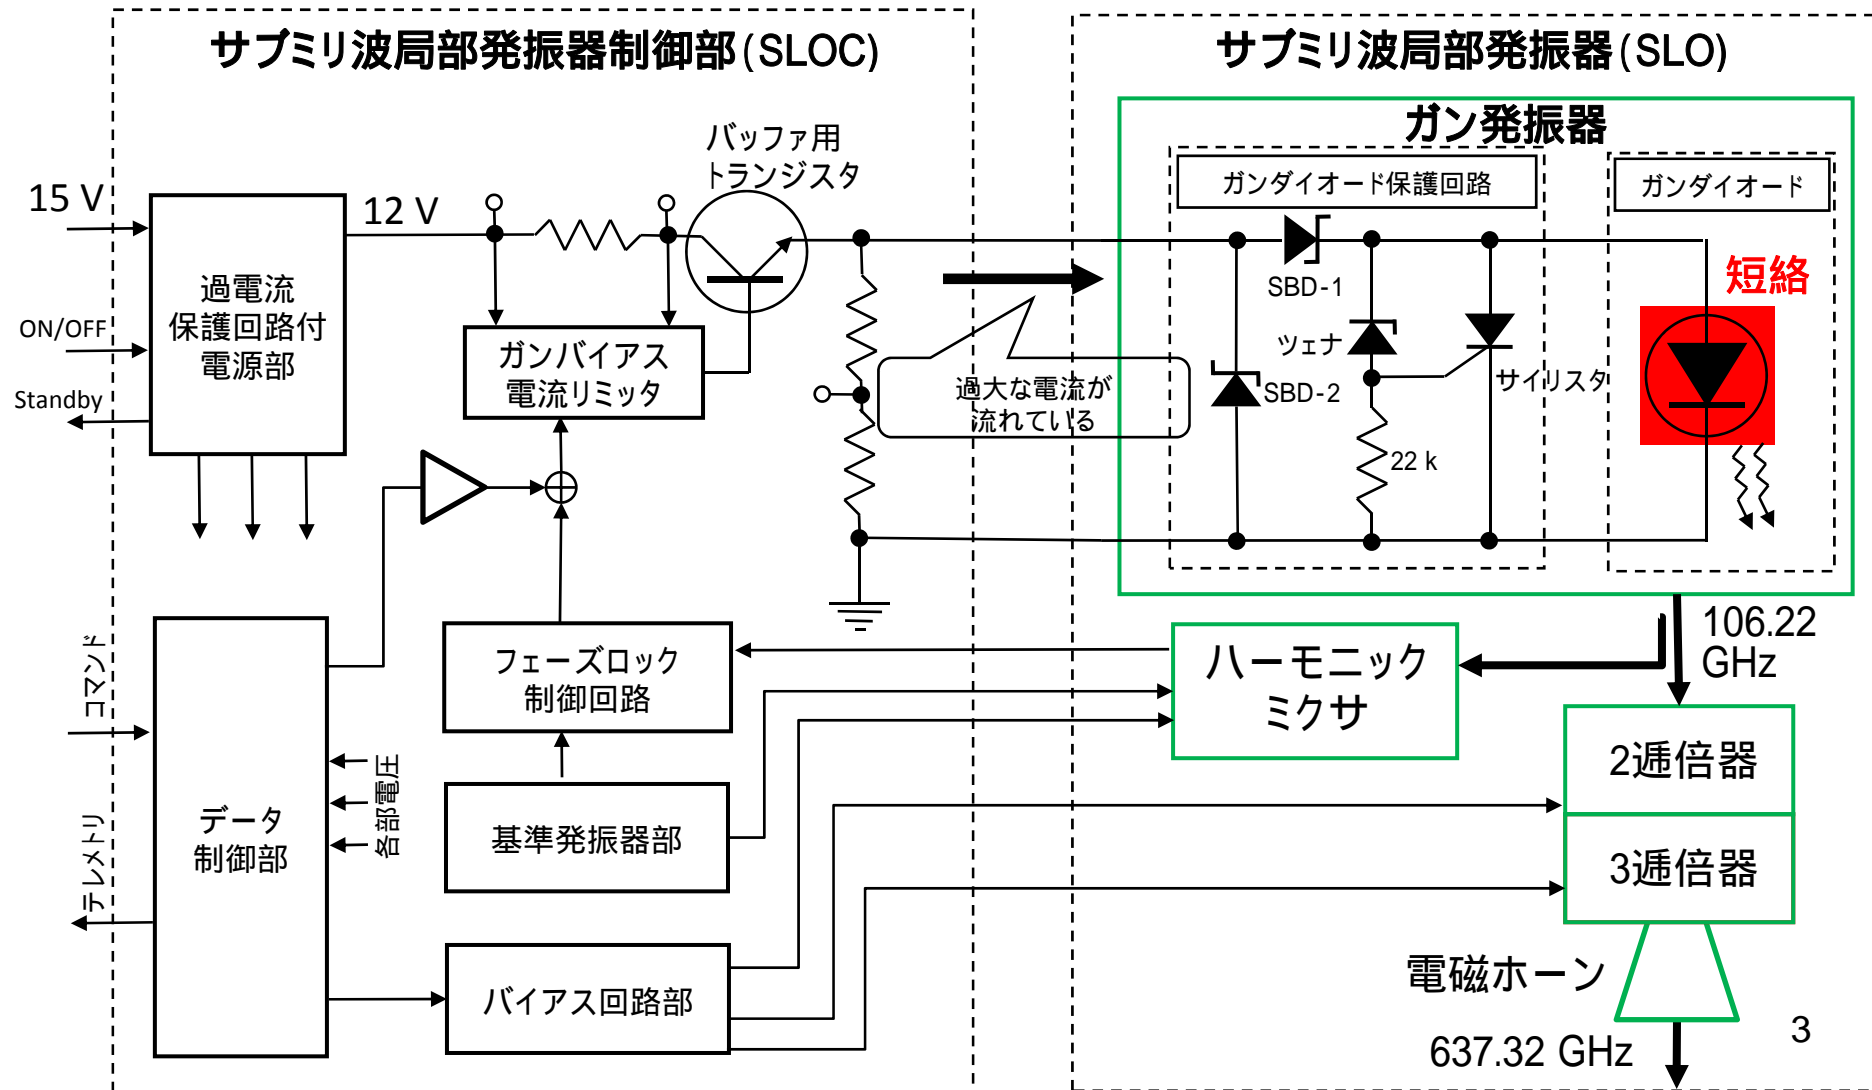
- 電流異常に関するFTA (付録1) と等価回路による回路シミュレーションを実施した。
- 不具合箇所はガン発振器内の、ガンダイオード(短絡)であると推定される。

- 部品の故障モードに関するFTA (付録2) を実施し、ガンダイオードの短絡原因を調査した。
- スクリーニングはされているが、部品が持つロット毎の信頼度にバラツキが大きい可能性は否定できない。
- 想定外のサージがガン発振器に加わり、ガンダイオードを破壊した可能性について否定できない。(テレメトリからは確認出来ていない)
- これらのことから、通常動作中の偶発的な電界破壊による短絡、または過電圧サージによる部品の破壊であった可能性は否定できない。
- なお、回路シミュレーションの結果から、故障は金属片など導電性異物による短絡ではなく、半導体内の短絡であると推定される。

参考：サブミリ波局部発振器系における短絡推定箇所 (短絡と示した部分)

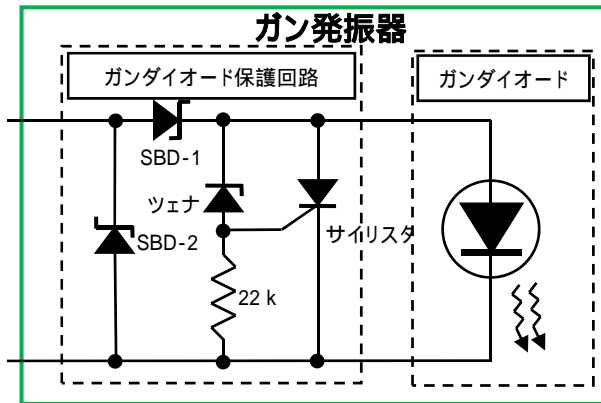
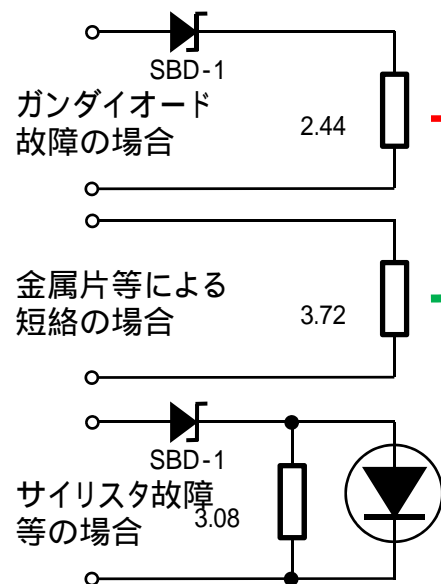
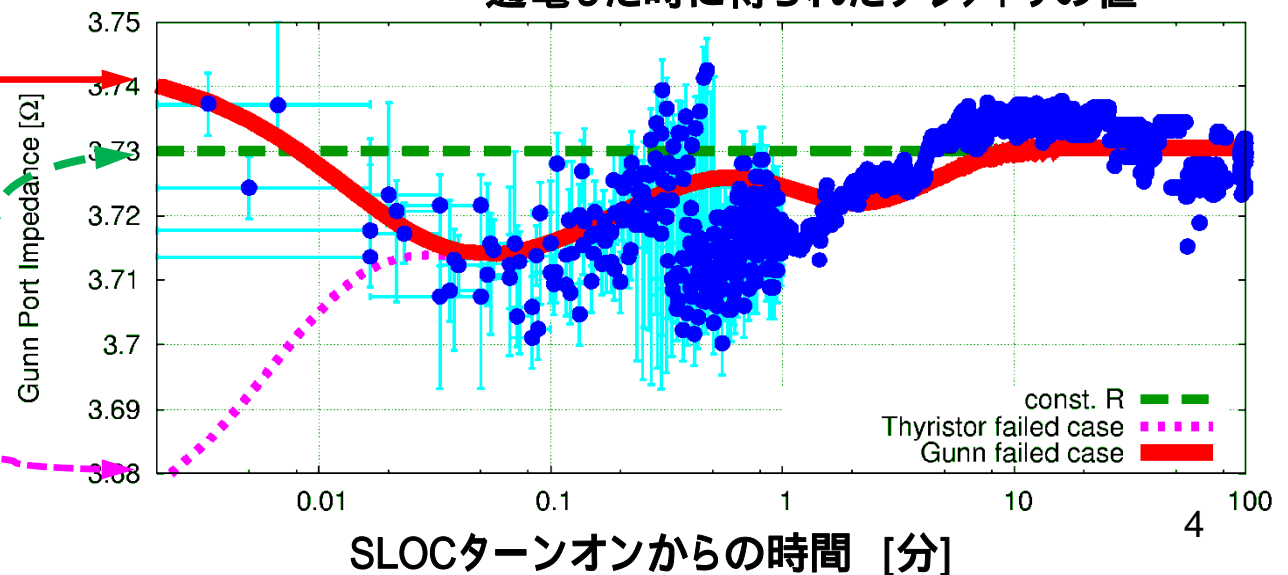
ガン発振器(左図の回路)の不具合発生後の等価回路を下図のように仮定し、SLOCから見たガン発振器回路のインピーダンスを計算した。

テレメトリで得られた値と比較すると、故障したのはガンダイオードであると推定される。

図中の丸()は、故障後に調査のため通電した時に得られたテレメトリの値

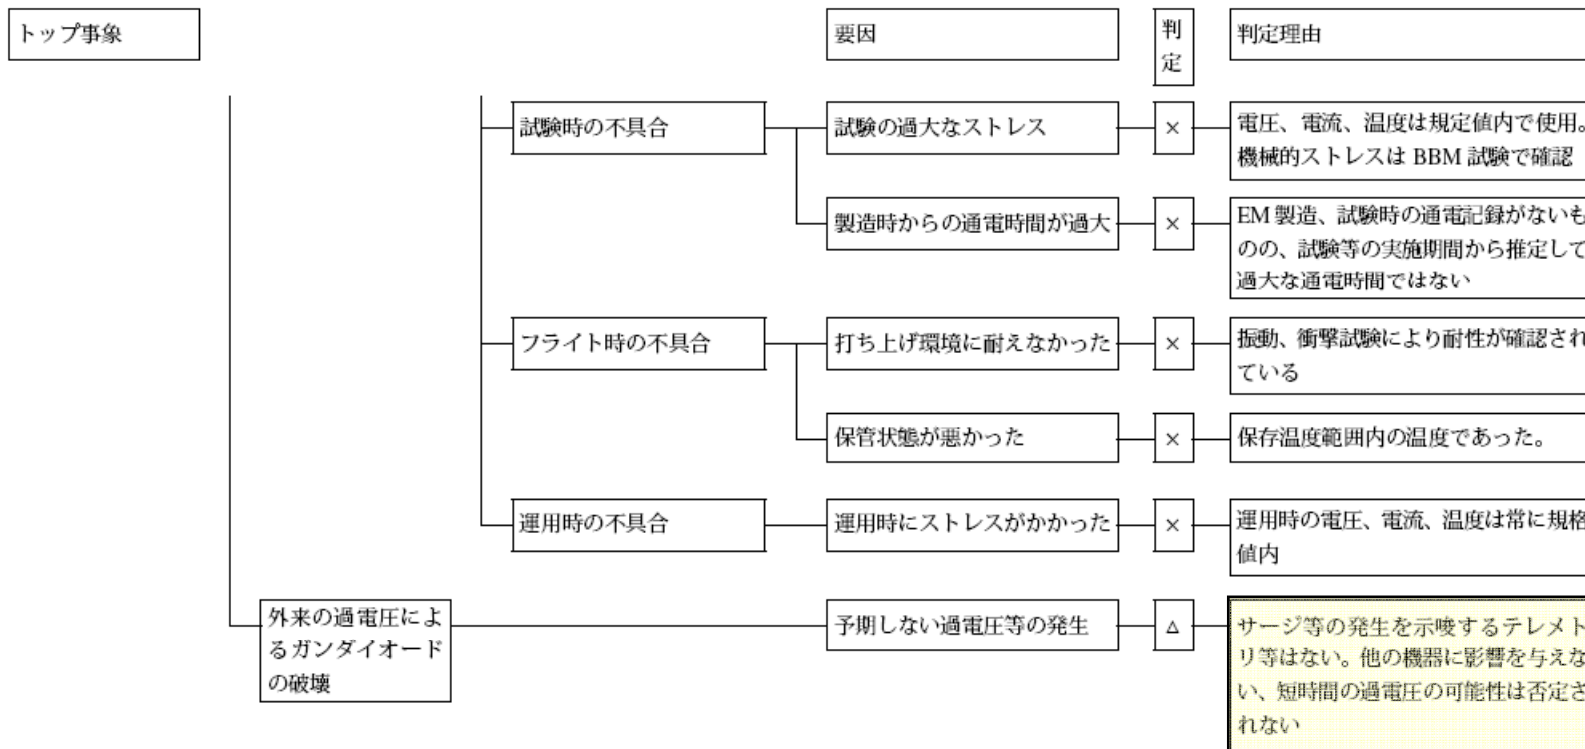
ガンダイオードの故障モードに関するFTA (2/2)

- ガンダイオード通電時故障の直接的原因は、熱的な故障ではなく電界破壊によるものである。
- 故障に至る過程で劣化を示すものは、通電初期にあらわれ、いずれも1,000時間までに取り除くことができる。
- 初期故障期を過ぎたものの故障モードは、劣化傾向のない突然のショートによるものであり、故障割合はロットによって異なる。
- 故障割合の高いロットには、ダイオード内部の不純物プロファイルが不適当などがあると推論される。
