SMILESサブミリ波局部発振器系の 不具合調査結果

平成23年1月19日

情報通信研究機構 理事 熊谷博

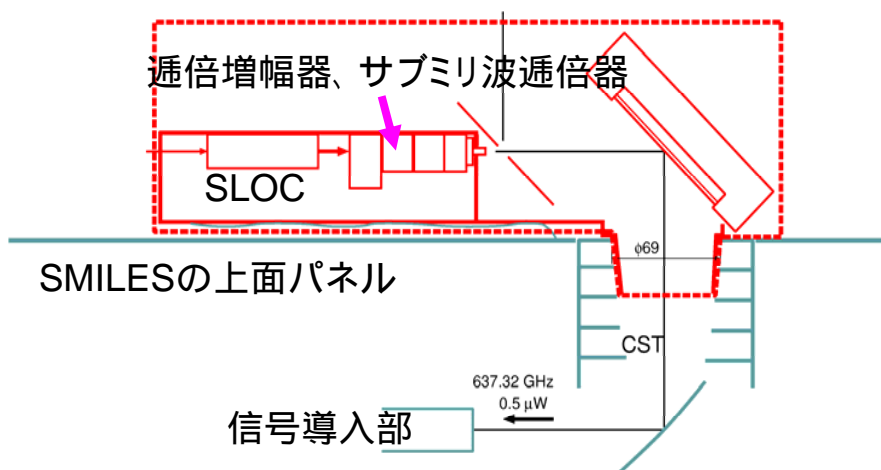
復旧用のサブミリ波局部発振器系の概念図

COTS品(制御部/発振器と逓倍増幅器)の信頼性確保が十分かについては検討課題

制御部 / 発振器	逓倍増幅器	サブミリ波逓倍器
調達方法	SMILES SLOCから設計変更し製作 (6カ月以上必要)	COTS品 (6カ月以上必要)	国外衛星計画で準備品の提供を受けることを検討 (6-14カ月必要)
信頼性確保	同ロット品の寿命試験による評価	同ロット品の寿命試験による評価	宇宙用品質の部品を使用
		複数のフライト品候補を調達しスクリーニングにより選定
